**PROYECTO:****REHABILITACIÓN DEL CUARTO PISO DEL EDIFICIO OCTOGONO DE LA UNIVERSIDAD TECNICA PARTICULAR DE LOJA.**

**Consultor Principal:** Ing. Marlon Valarezo A.

**Resumen:**

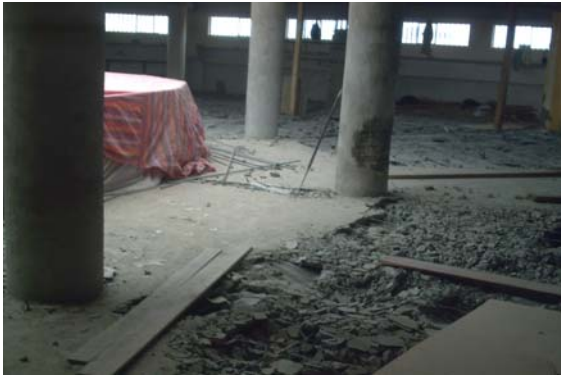
El Departamento Financiero y de Infraestructura de la UTPL solicita a la Unidad de Ingeniería Civil Geología y Minas que se realice la evaluación y rehabilitación del cuarto piso del edificio octógono y edificio contiguo de la UTPL. El área de estudio comprende 900m<sup>2</sup> y esta conformada por un sistema de piso mixto [Fig. 1].

**Fig. 1 Sistema de piso mixto.**

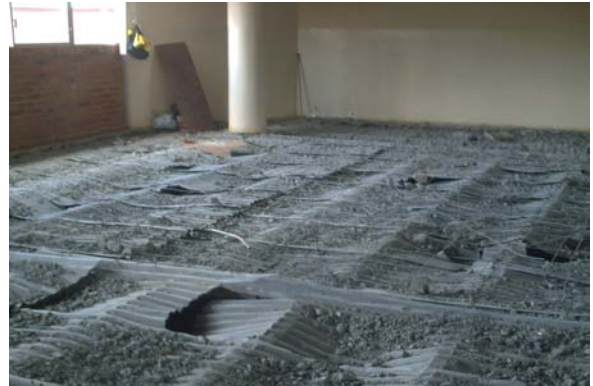
En el trabajo se evalúa el comportamiento del piso existente. Resultado de ello se detectaron deficiencias en el sistema resistente como poca capacidad para soportar de gravedad y excesiva vibración. Para la rehabilitación del piso se realizó el siguiente proceso: 1) Derrocamiento del piso existente (losa de concreto y placa de aluminio) [Fig. 2], 2) Diseño del sistema de piso (se selecciona un sistema mixto para aprovechar los elementos estructurales existentes), 3) Reforzamiento del sistema resistente del piso (vigas metálicas y cerchas) [Fig. 3], y 4) Construcción de un piso compuesto utilizando las vigas metálicas y cerchas existentes (placa colaborante + losa concreto) [Fig. 4-5-6-7].

**Fig. 2 Derrocamiento del piso existente.**

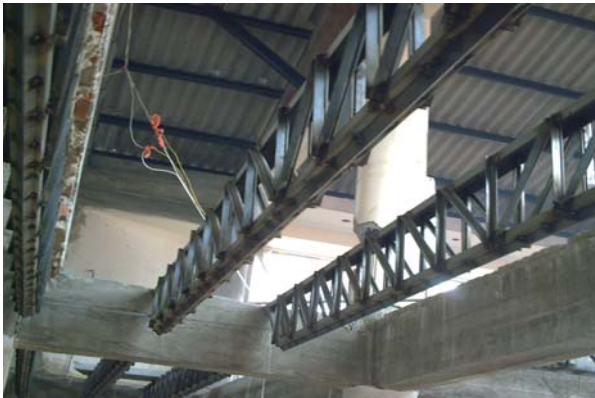
**Fig. 3 Reforzamiento del sistema de piso.**

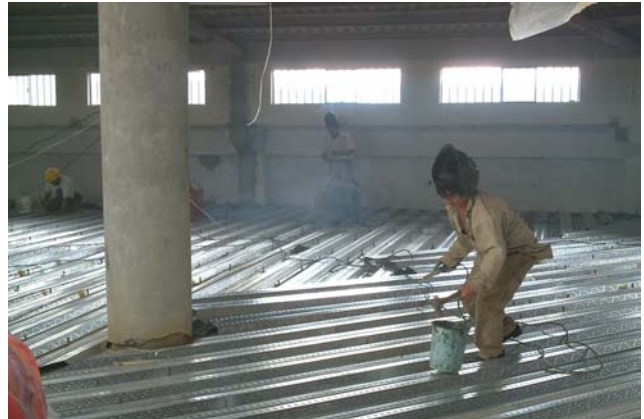
**Fig. 4 Colocación placa colaborante.**

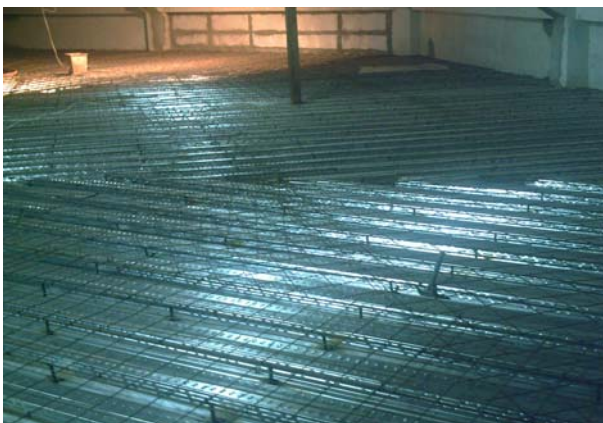
**Fig. 5 Sistema de piso con placa colaborante y refuerzo.**

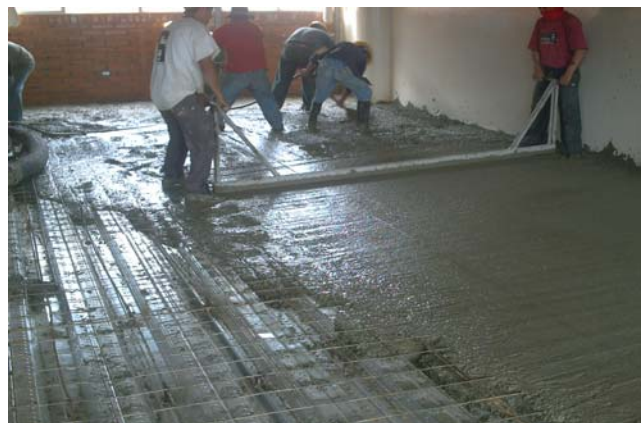
**Fig. 6 Construcción de losa de concreto.**

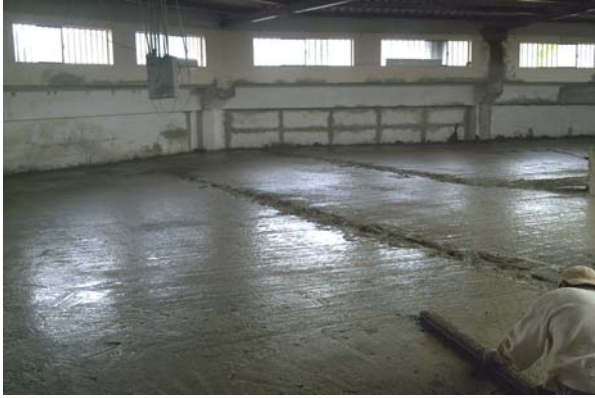
**Fig. 7 Terminado de losa de concreto.**

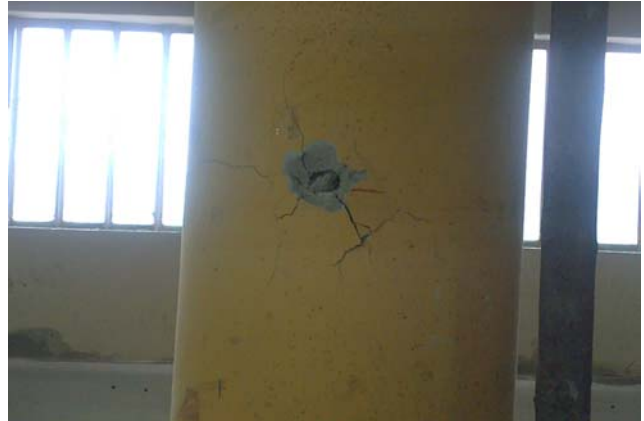
**Fig. 8 Inyección de material expansivo para derrocamiento de columnas.**

Además se realizaron acciones para recuperar elementos de concreto deteriorados, se derrocaron algunas columnas en el último nivel y se reforzó el sistema estructural de la cubierta [Fig. 8-9-10].

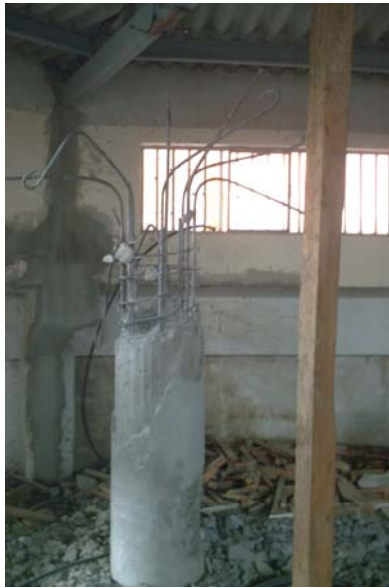
**Fig. 9 Derrocamiento de columnas.**

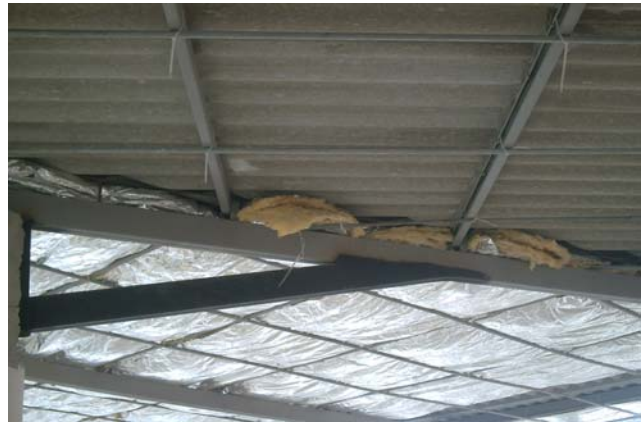
**Fig. 10 Reforzamiento de cubierta.**
